دليل عيوب الطباعة

تحديد المستلزمات أو الأجزاء الواجب استبدالها

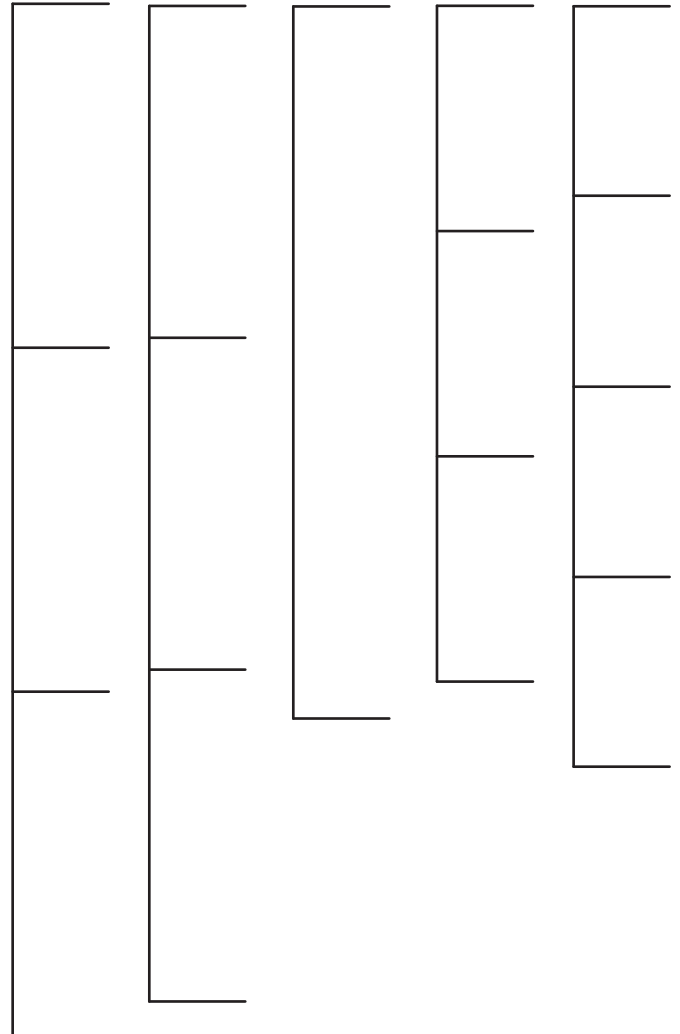
قم بمطابقة مجموعة من العيوب المتكررة على صفحة مطبوعة مع العلامات على أحد الخطوط العمودية. إن الخط الذي يطابق على النحو الأمثل العيوب التي تظهر على الصفحة يشير إلى الجزء المحدد الذي يسبب العيب.

استبدال وحدة التحميص

استبدال وحدة موصل الصور

25.1 مم (0.99 بوصة) 29.8 مم (1.17 بوصة) 94.2 مم (3.70 بوصة) 43.9 مم (1.72 بوصة) 45.5 مم (1.79 بوصة)

- توجد أربع صفحات ملونة إضافية و صفحة فارغة تتم طباعتها عند استخدام هذا الموجه. استخدم هذه الصفحات للمساعدة في تحديد الجزء المعيب.
- يمكن للعملاء استبدال وحدة موصل الصور ووحدة التحميص. إذا لزم استبدال وحدة النقل أو وحدة الصهر، فاتصل بدعم العملاء من خلال الموقع الإلكتروني <http://support.lexmark.com> أو مندوب الصيانة من Lexmark.

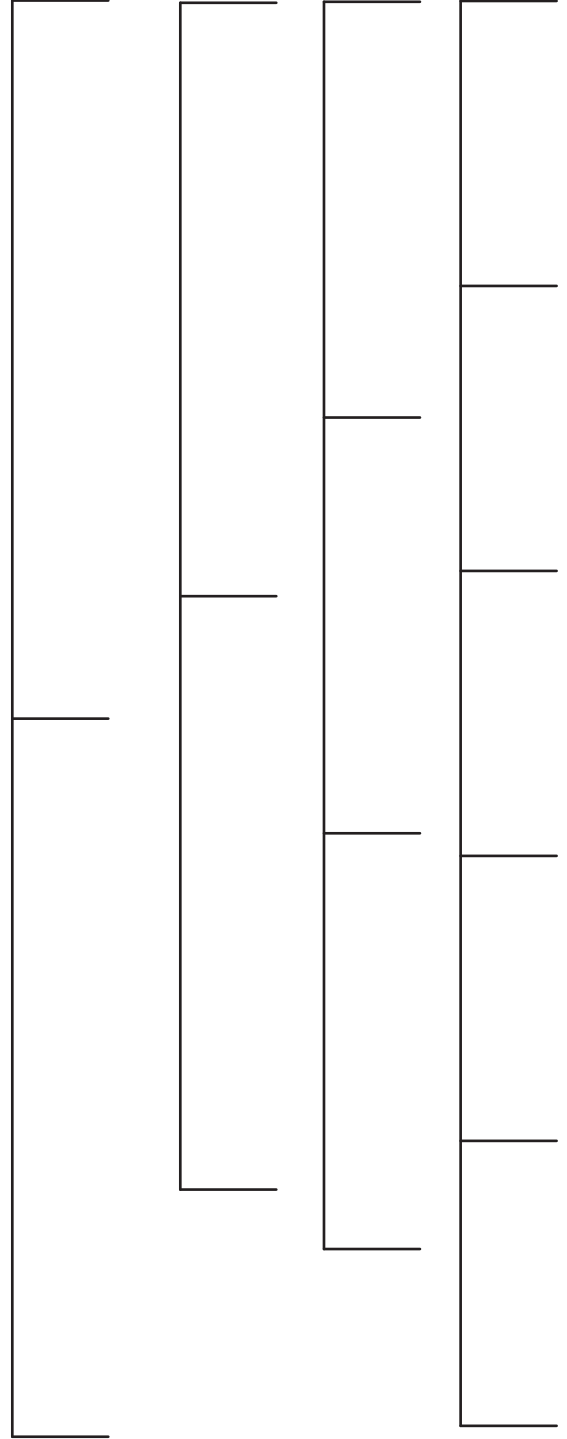
استبدال وحدة الصهر

استبدال وحدة النقل

37.7 مم (1.48 بوصة) 55.0 مم (2.17 بوصة) 78.5 مم (3.09 بوصة) 95 مم (3.74 بوصة)
