Handleid. v. afdrukstoringen

Supplies of onderdelen identificeren die moeten worden vervangen

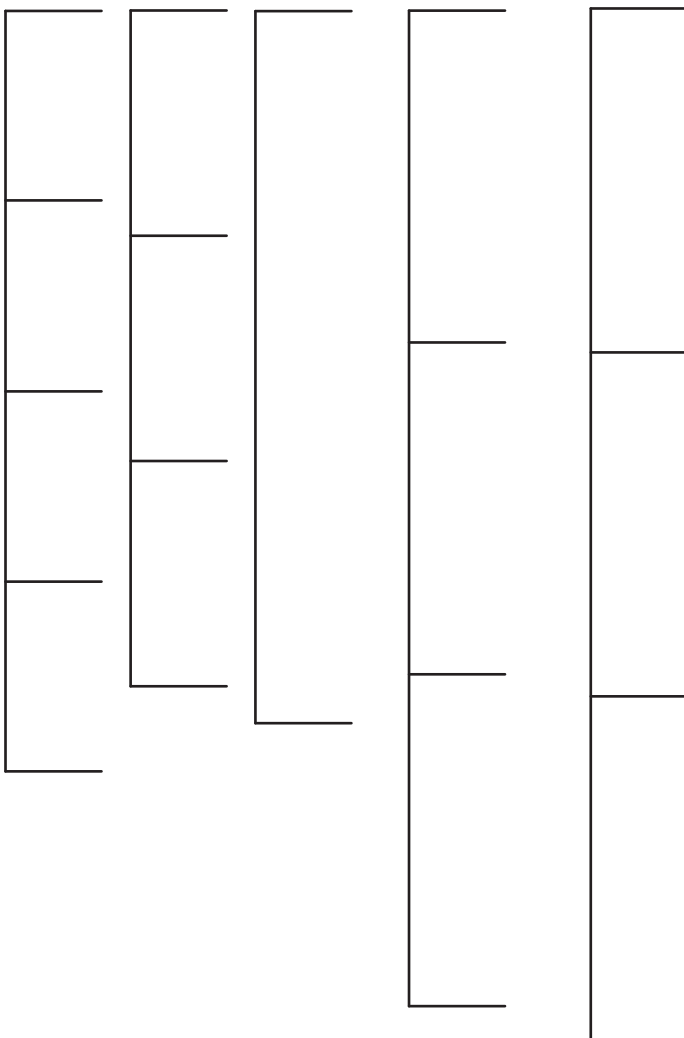
Vergelijk een reeks herhaalde storingen op een afdruk met de markeringen op de storingen van de verticale lijnen. De lijn die het best overeenkomt met de storingen op de pagina, geeft aan welk onderdeel de storing veroorzaakt.

Vervang de fotoconductoreenheid De developer-eenheid vervangen

25,1 mm	29,8 mm	94,2 mm	43,9 mm	45,5 mm
(0,99 inch)	(1,17 inch)	(3,70 inch)	(1,72 inch)	(1,79 inch)
