# Handleid. v. afdrukstoringen

## Supplies of onderdelen identificeren die moeten worden vervangen

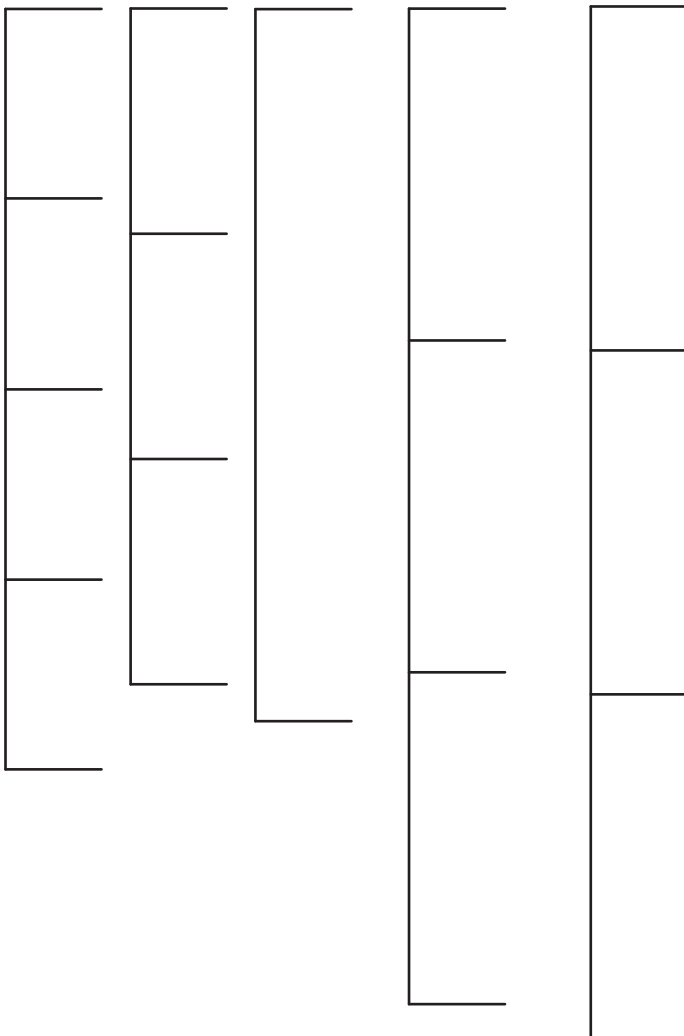
Vergelijk een reeks herhaalde storingen op een afdruk met de markeringen op de storingen van de verticale lijnen. De lijn die het best overeenkomt met de storingen op de pagina, geeft aan welk onderdeel de storing veroorzaakt.

### Vervang de fotoconductoreenheid De developer-eenheid vervangen

25,1 mm	29,8 mm	94,2 mm	43,9 mm	45,5 mm
(0,99 inch)	(1,17 inch)	(3,70 inch)	(1,72 inch)	(1,79 inch)

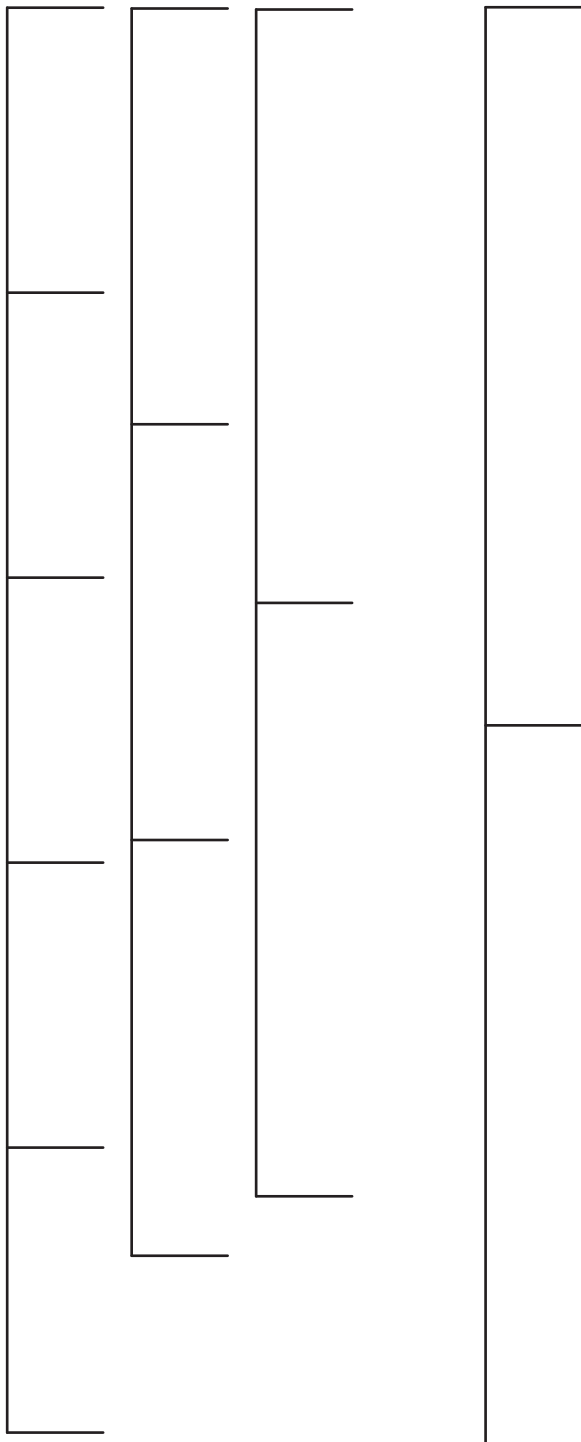
**Vervang de overdrachtsmodule    Vervang het verhittingsstation**

37,7 mm    55,0 mm    78,5 mm  
(1,48 inch)    (2,17 inch)    (3,09 inch)

95 mm  
(3,74 inch)
