Nyomtatási hibákkal kapcsolatos útmutató

A kicserélendő kellékek vagy alkatrészek beazonosítása

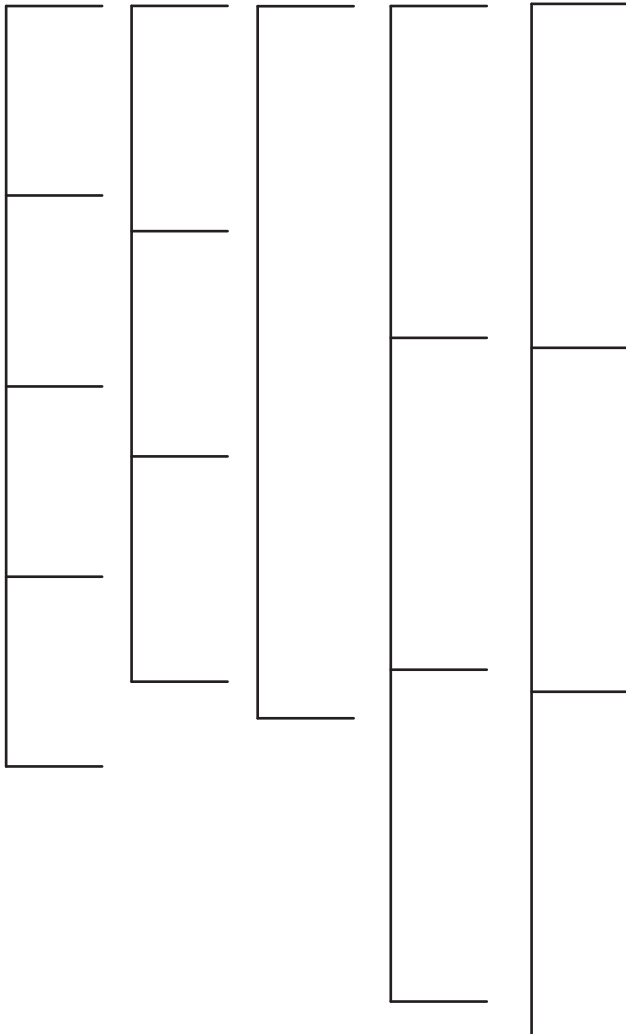
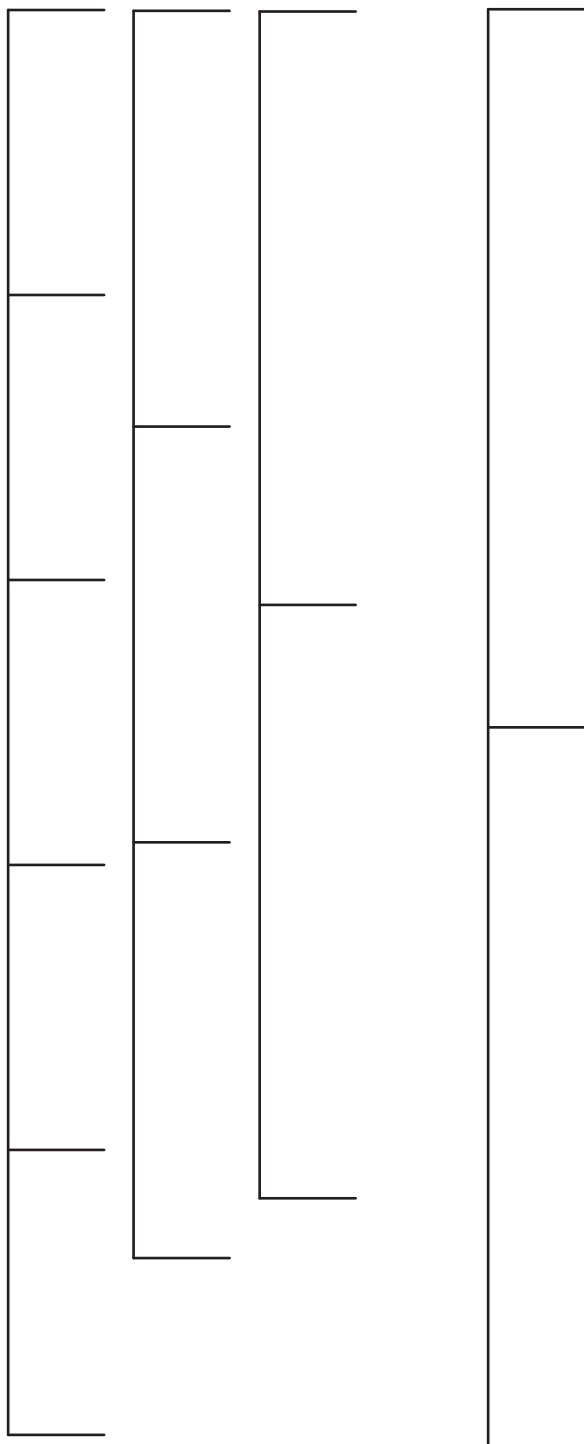
Illessze egy kinyomtatott oldal ismétlődő hibáit a függőleges vonalak egyikén lévő jelekhez. Az oldal hibáihoz legjobban illeszkedő vonal jelzi, melyik rész okozhatja a hibát.

A képkötő készlet cseréje Az előhívó egység cseréje

25,1 mm	29,8 mm	94,2 mm	43,9 mm	45,5 mm
(0,99 hüv.)	(1,17 hüv.)	(3,70 hüv.)	(1,72 hüv.)	(1,79 hüv.)

Cserélje ki a továbbító egységet. Cserélje le a beégető egységet

37,7 mm 55,0 mm 78,5 mm
(1,48 hüv.) (2,17 hüv.) (3,09 hüv.)

95 mm
(3,74 hüv.)

- Négy további színes oldal és egy üres oldal van még, amely kinyomtatásra kerül ezzel az útmutatóval. Ezeknek az oldalaknak a segítségével határozható meg, hogy melyik alkatrész hibás.
- A képkötő készlet a felhasználó által cserélhető. Ha a továbbító modul vagy a beégetőhenger cserére szorul, lépjen kapcsolatba az ügyfélszolgálattal a <http://support.lexmark.com> webhelyen vagy a Lexmark szervizszakemberével.
