دليل مستلزمات الطباعة

طلب شراء خرطوشة مسحوق الحبر

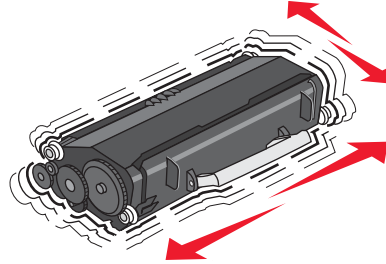
- 1 قم بإزالة خرطوشة مسحوق الحبر.
- 2 قم برج الخرطوشة بقوة عدة مرات من جانب إلى جانب ومن الأمام إلى الخلف لإعادة توزيع مسحوق الحبر.

عند ظهور الرسالة **Cartridge low 88 (انخفاض مستوى الحبر بالخرطوشة)** أو عندما تصبح الطباعة باهتة، يكون بإمكانك زيادة العمر الافتراضي لخرطوشة مسحوق الحبر:

3 قم بإعادة إدخال الخرطوشة وتابع الطباعة.
