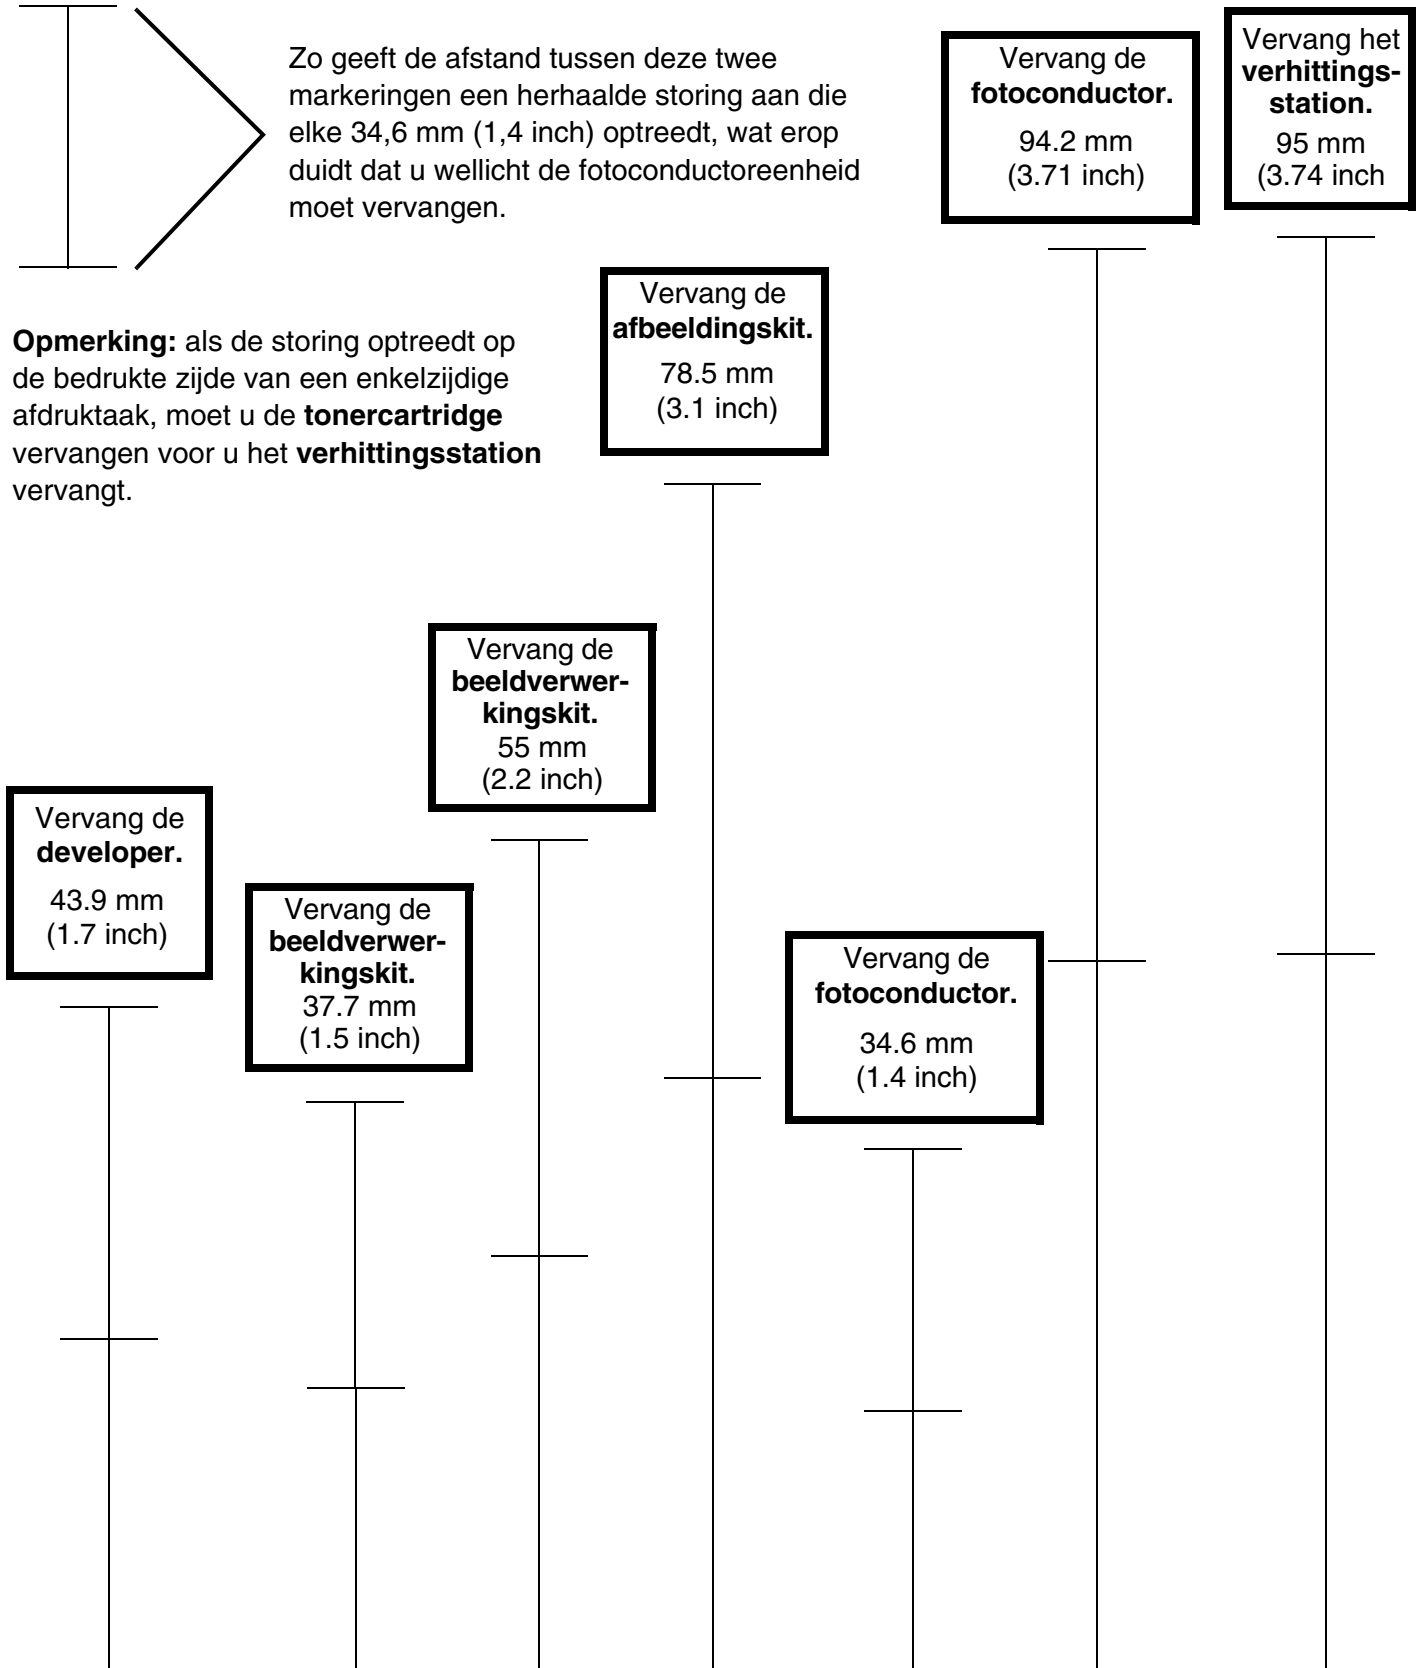
Vergelijk een reeks herhaalde storingen op een afdruk met de markeringen op één van de verticale lijnen. De lijn die het beste overeenkomt met de storingen op de afdruk, geeft aan welk onderdeel mogelijk de storing veroorzaakt.

Zo geeft de afstand tussen deze twee markeringen een herhaalde storing aan die elke 34,6 mm (1,4 inch) optreedt, wat erop duidt dat u wellicht de fotoconductor eenheid moet vervangen.

Opmerking: als de storing optreedt op de bedrukte zijde van een enkelzijdige afdruktaak, moet u de **tonercartridge** vervangen voor u het **verhittingsstation** vervangt.
