دليل عيوب الطباعة

تحديد المستلزمات أو الأجزاء الواجب استبدالها

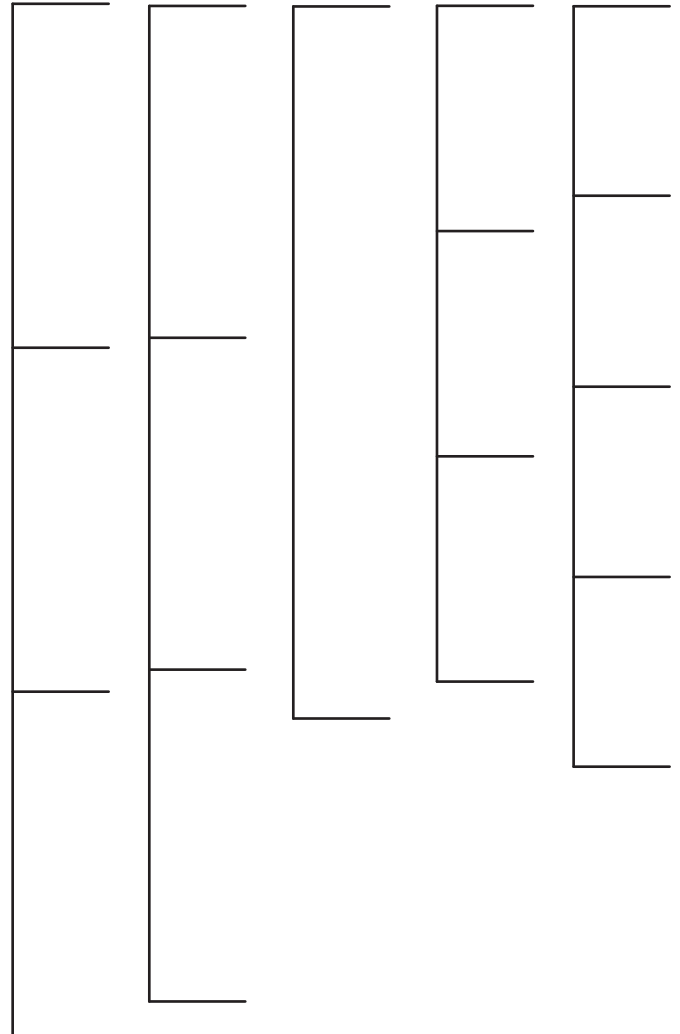
قم بمطابقة مجموعة من العيوب المتكررة على صفحة مطبوعة مع العلامات على أحد الخطوط العمودية. إن الخط الذي يطابق على النحو الأمثل العيوب التي تظهر على الصفحة يشير إلى الجزء المحدد الذي يسبب العيب.

استبدال وحدة التحميض

استبدال وحدة موصل الصور

25.1 مم (0.99 بوصة) 29.8 مم (1.17 بوصة) 94.2 مم (3.70 بوصة) 43.9 مم (1.72 بوصة) 45.5 مم (1.79 بوصة)

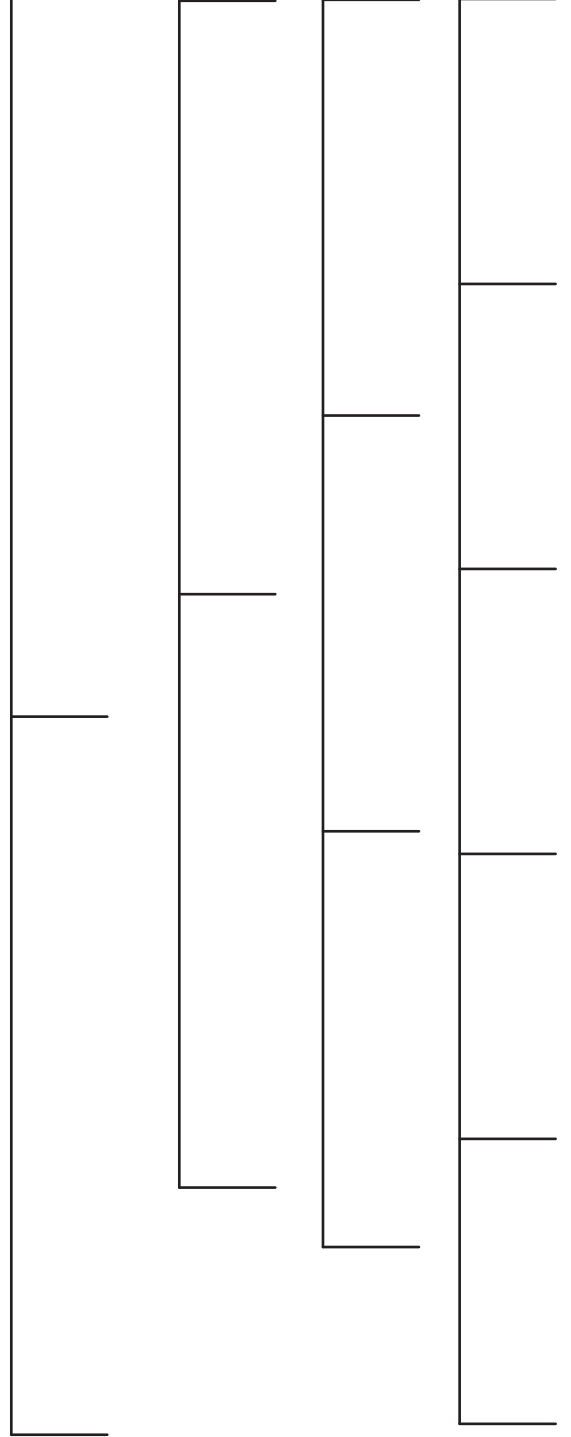
37.7 مم (1.48 بوصة) 55.0 مم (2.17 بوصة) 78.5 مم (3.09 بوصة) 95 مم (3.74 بوصة)

استبدال وحدة الصهر

استبدال وحدة النقل
