# 인쇄 결함 설명서

## 교체 부속 또는 부품 식별

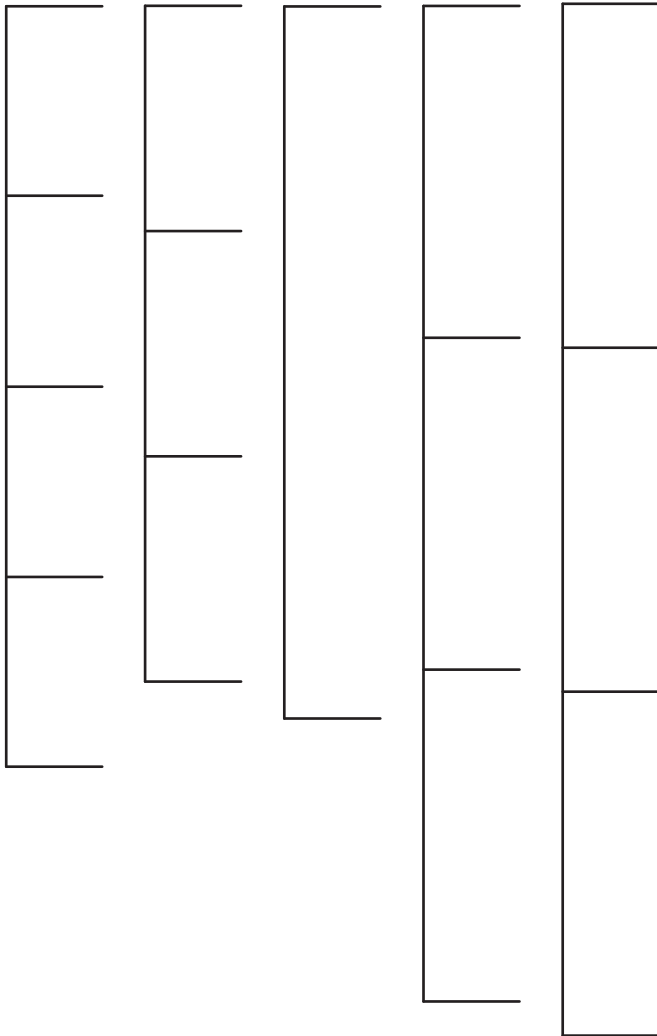
출력된 페이지에 반복되어 나타나는 결함을 세로선 중 하나에 있는 표시와 일치하는지 비교합니다. 페이지의 결함과 가장 일치하는 줄을 통해 결함이 발생하는 특정 부품을 알 수 있습니다.

25.1 mm   29.8 mm   94.2mm   43.9 mm   45.5 mm  
(0.99 인치)   (1.17 인치)   (3.70 인치)   (1.72 인치)   (1.79 인치)

#### 포토컨덕터 장치 교체

#### 현상기 장치 교체

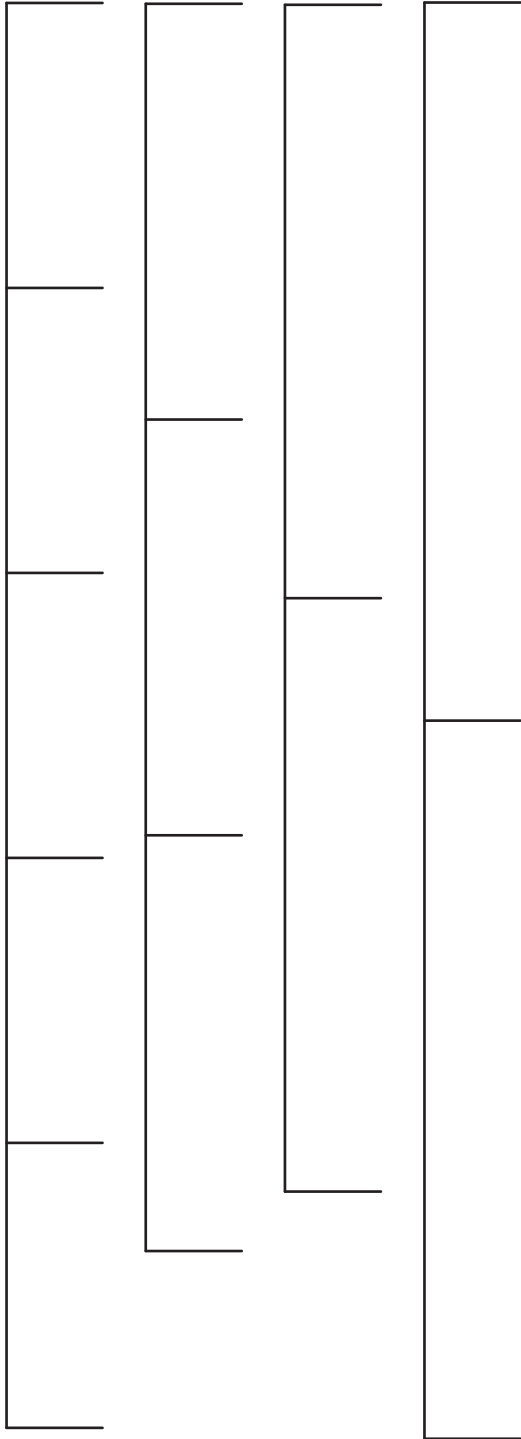
37.7mm   55.0 mm   78.5mm   95 mm  
(1.48 인치)   (2.17 인치)   (3.09 인치)   (3.74 인치)

전송 모듈 교체

퓨저 교체

#### 전송 모듈 교체

#### 퓨저 교체
