دليل عيوب الطباعة

تحديد مستلزمات الطباعة أو الأجزاء اللازم استبدالها

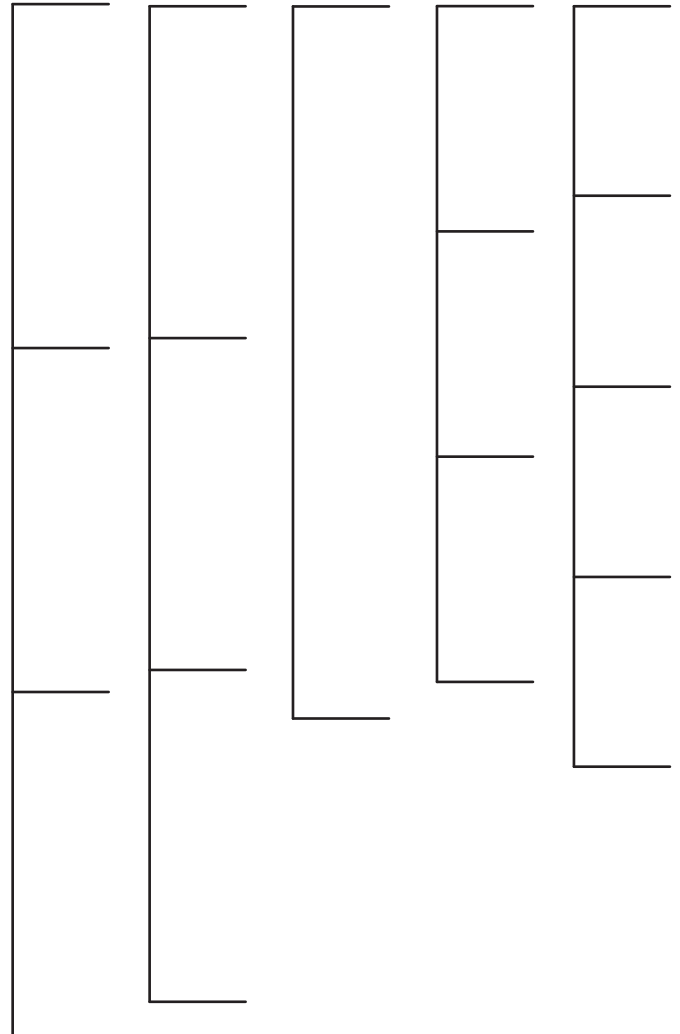
قم بمطابقة مجموعة من العيوب المتكررة بصفحة مطبوعة مع العلامات على أحد الخطوط العمودية. إن الخط الذي يطابق على النحو الأمثل العيوب التي تظهر على الصفحة يشير إلى الجزء المحدد الذي يسبب العيب.

استبدال وحدة التحميض

استبدال مجموعة التصوير

25.1 ملم (0.99 بوصة) 29.8 ملم (1.17 بوصة) 94.2 ملم (3.70 بوصة) 43.9 ملم (1.72 بوصة) 45.5 ملم (1.79 بوصة)

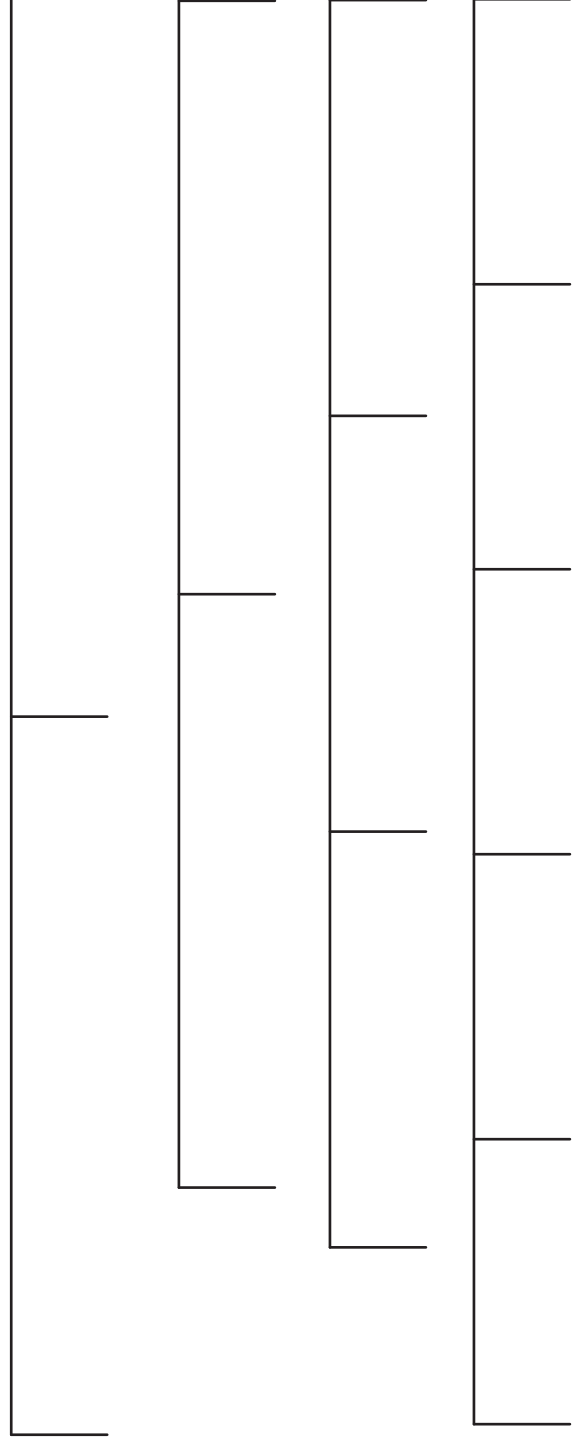
استبدال وحدة الصهر

استبدال وحدة النقل

37.7 ملم (1.48 بوصة) 55.0 ملم (2.17 بوصة) 78.5 ملم (3.09 بوصة) 95 ملم (3.74 بوصة)
