인쇄 결함 설명서

교체 부속 또는 부품 식별

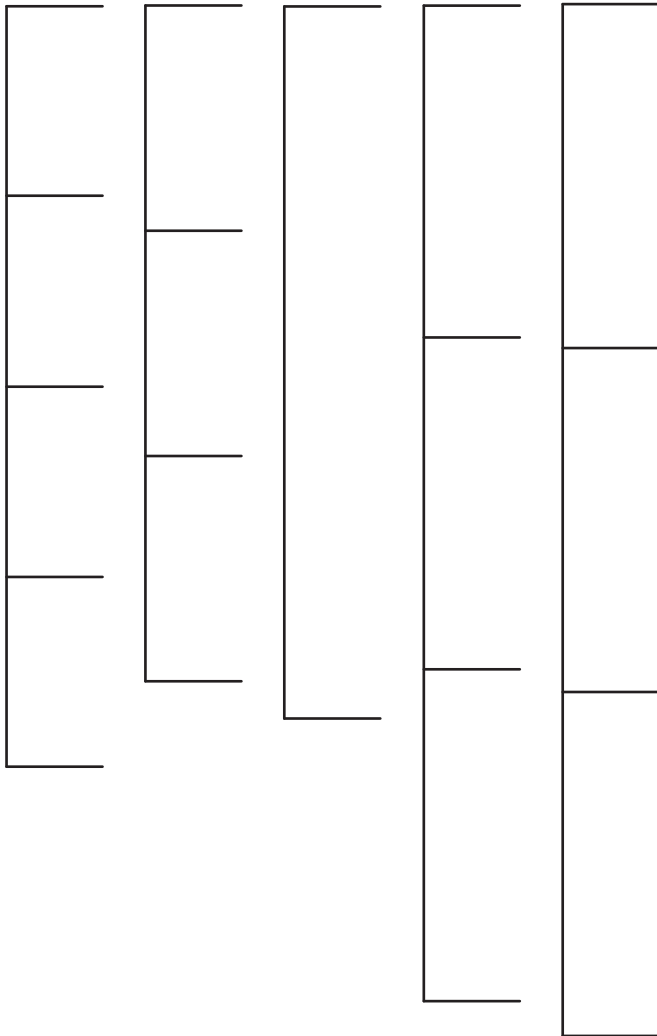
출력된 페이지에 반복되어 나타나는 결함을 세로선 중 하나에 있는 표시와 일치하는지 비교합니다. 페이지에 표시된 결함과 가장 일치하는 줄을 통해 결함이 발생하는 특정 부품을 알 수 있습니다.

이미징 키트를 교체

현상기 장치 교체

25.1 mm 29.8 mm 94.2 mm 43.9 mm 45.5 mm
(0.99 인치) (1.17 인치) (3.70 인치) (1.72 인치) (1.79 인치)

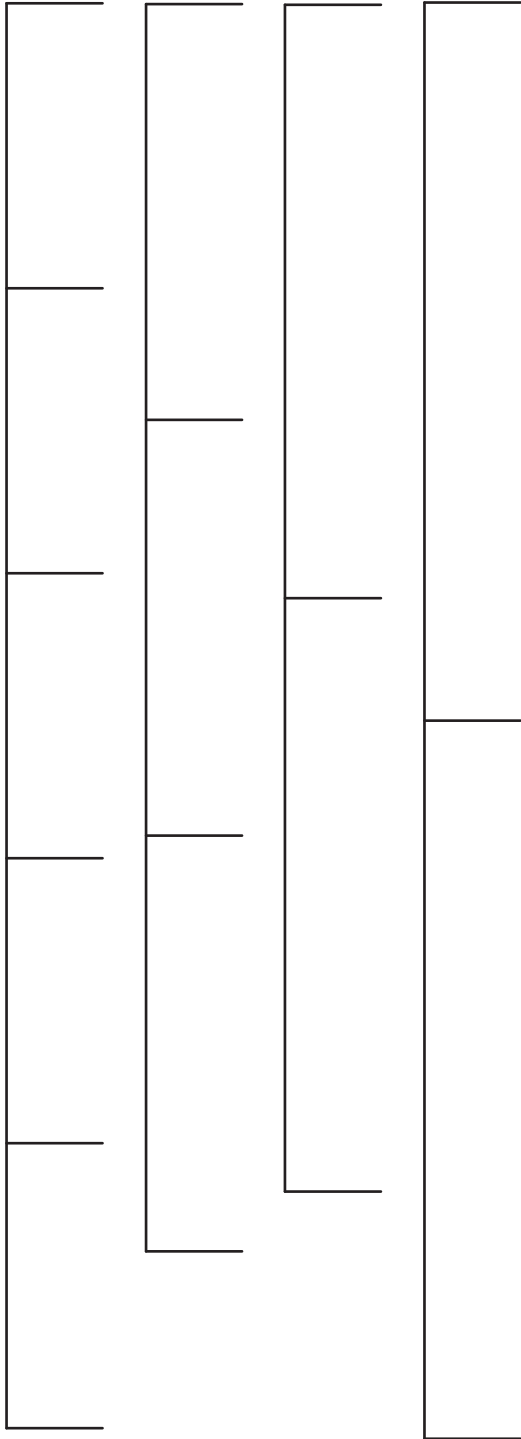
전송 모듈 교체

퓨저 교체

37.7mm 55.0 mm 78.5mm 95 mm
(1.48 인치) (2.17 인치) (3.09 인치) (3.74 인치)
