## 소모품 설명서

### 토너 카트리지 주문

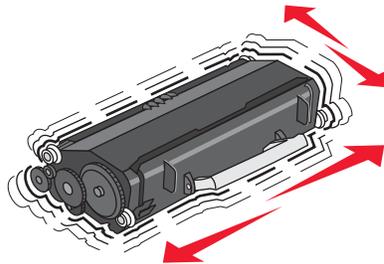
- 1 토너 카트리지를 제거합니다.
- 2 카트리지를 좌우, 앞뒤로 여러 번 힘차게 흔들어 토너가 골고루 분포되게 합니다.

- 3 섞어준 카트리지를 다시 설치한 후 인쇄를 계속합니다.

**참고:** 이 방법을 여러 번 더 사용할 수 있으며, 계속 흐리게 나올 때에는 카트리지를 교체하십시오.
