Handleid. v. afdrukstoringen

Herhaalde storingen voor afmetingen

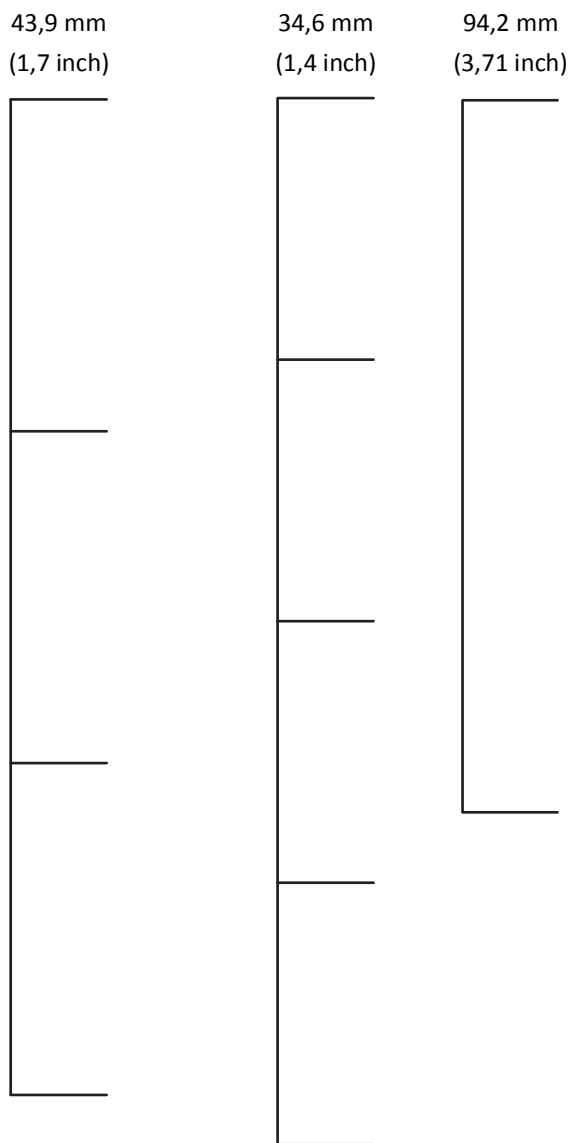
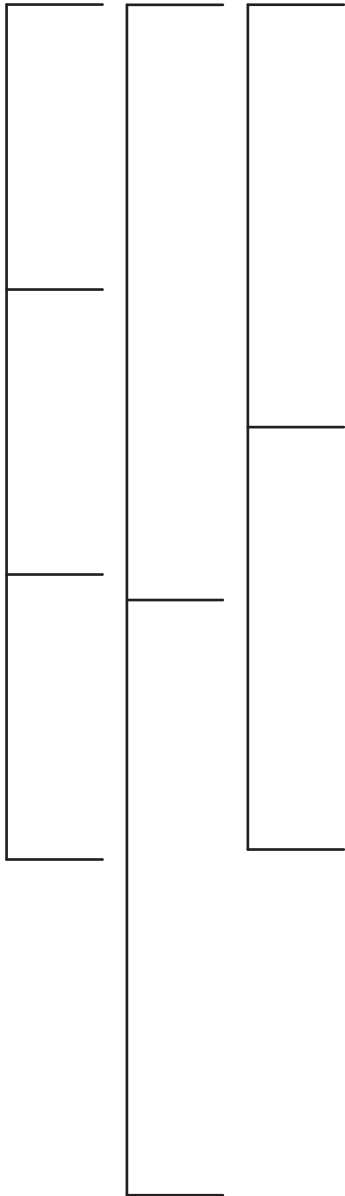
Vergelijk een reeks herhaalde storingen op een afdruk met de markeringen op de storingen van de verticale lijnen. De lijn die het best overeenkomt met de storingen op de afdruk, geeft aan welk onderdeel de storing veroorzaakt.

Als de markeringen op het papier bijvoorbeeld om de 34,6 mm (1,4 inch) optreden, moet de fotoconductoreenheid worden vervangen.

Vervang de developer-eenheid. Vervang de beeldverwerkingskit.

Vervang de overdrachtsmodule.

37,7 mm 78,5 mm 55 mm
(1,5 inch) (3,1 inch) (2,2 inch)
