قم بمطابقة مجموعة من العيوب المتكررة في مهمة الطباعة بالعلامات الموجودة في أحد الخطوط الرأسية. الخط الأكثر مطابقتاً للعيوب الموجودة في مهمة الطباعة يوضح الجزء المتسبب في العيب.

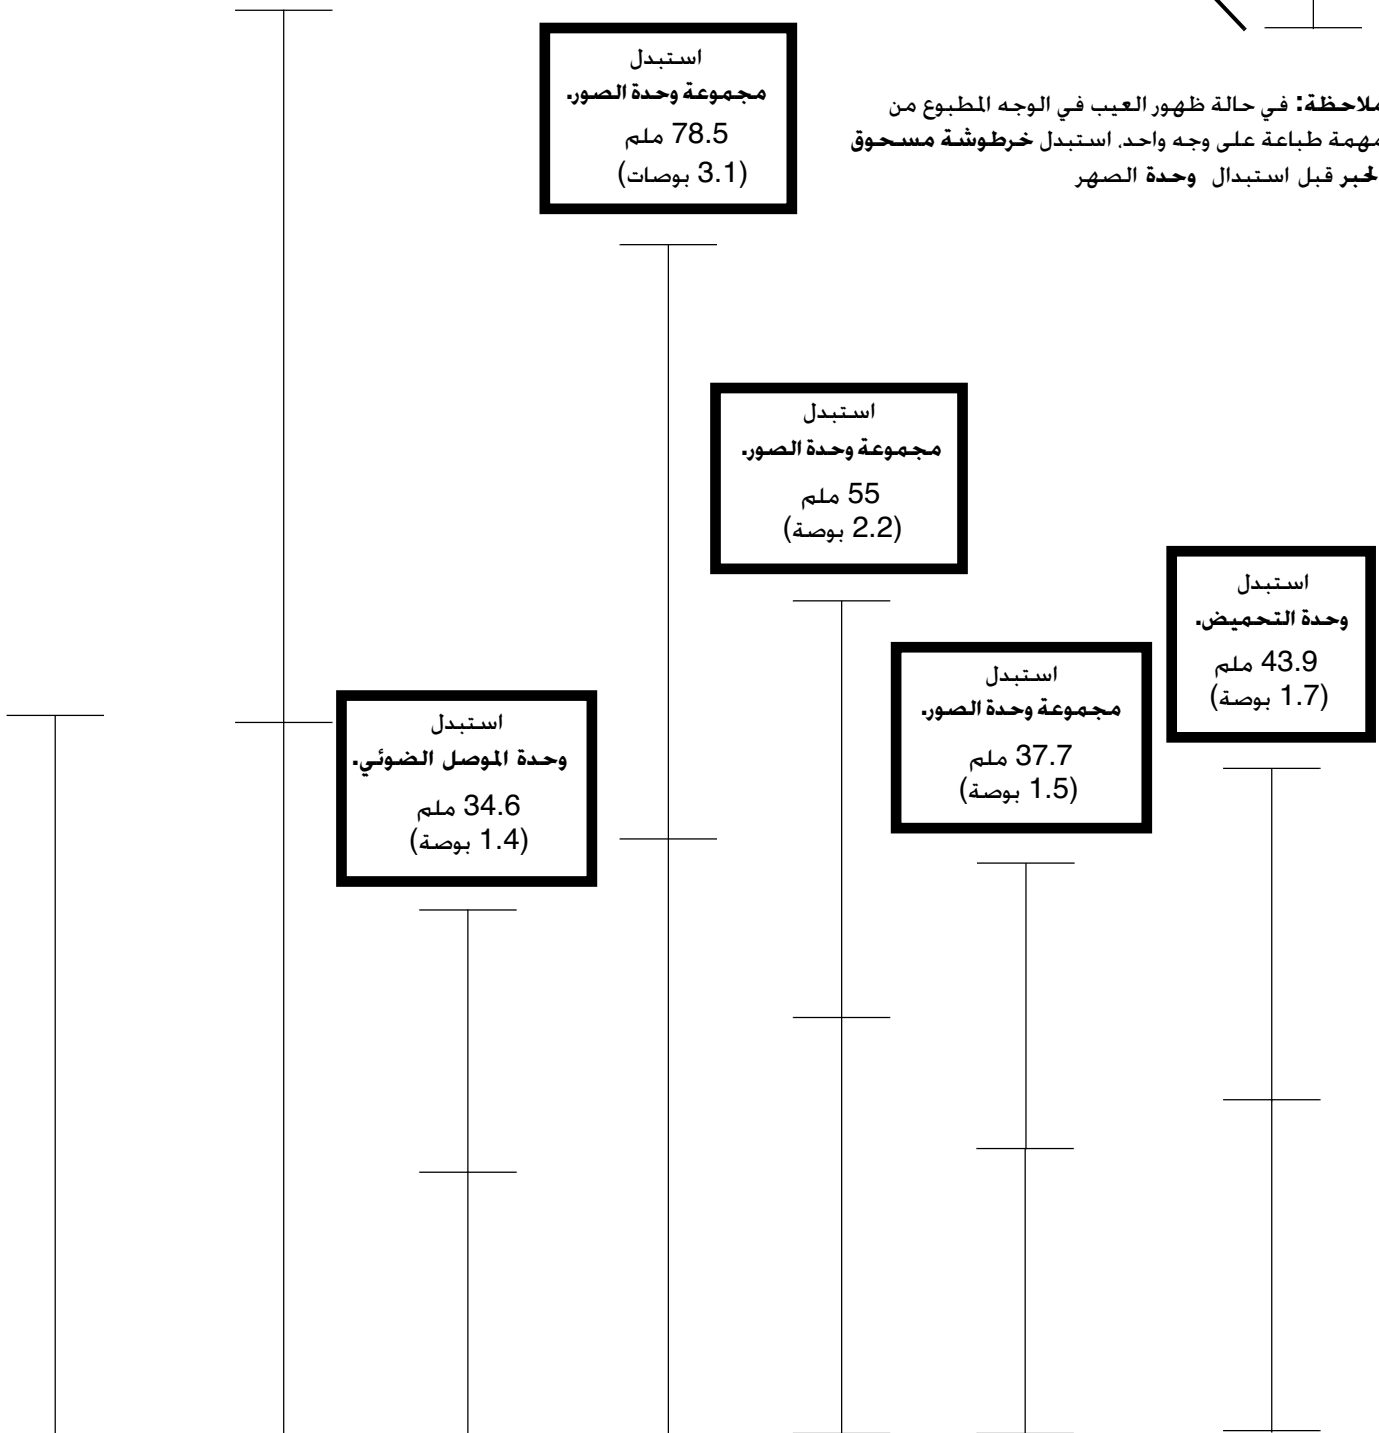
على سبيل المثال. تمثل المسافة الواقعة بين هاتين العلامتين عيباً متكرراً يحدث كل 34.6 ملم (1.4 بوصة). مما يعني أن وحدة الموصل الضوئي بحاجة إلى الاستبدال.

استبدل  
وحدة الصهر.  
95 ملم  
(3.74 بوصات)

استبدل  
وحدة الموصل الضوئي.  
94.2 ملم  
(3.71 بوصات)

استبدل  
مجموعة وحدة الصور.  
78.5 ملم  
(3.1 بوصات)

استبدل  
مجموعة وحدة الصور.  
55 ملم  
(2.2 بوصة)

استبدل  
وحدة التحميص.  
43.9 ملم  
(1.7 بوصة)

استبدل  
وحدة الموصل الضوئي.  
34.6 ملم  
(1.4 بوصة)

استبدل  
مجموعة وحدة الصور.  
37.7 ملم  
(1.5 بوصة)

ملاحظة: في حالة ظهور العيب في الوجه المطبوع من مهمة طباعة على وجه واحد. استبدل خرطوشة مسحوق الحبر قبل استبدال وحدة الصهر
