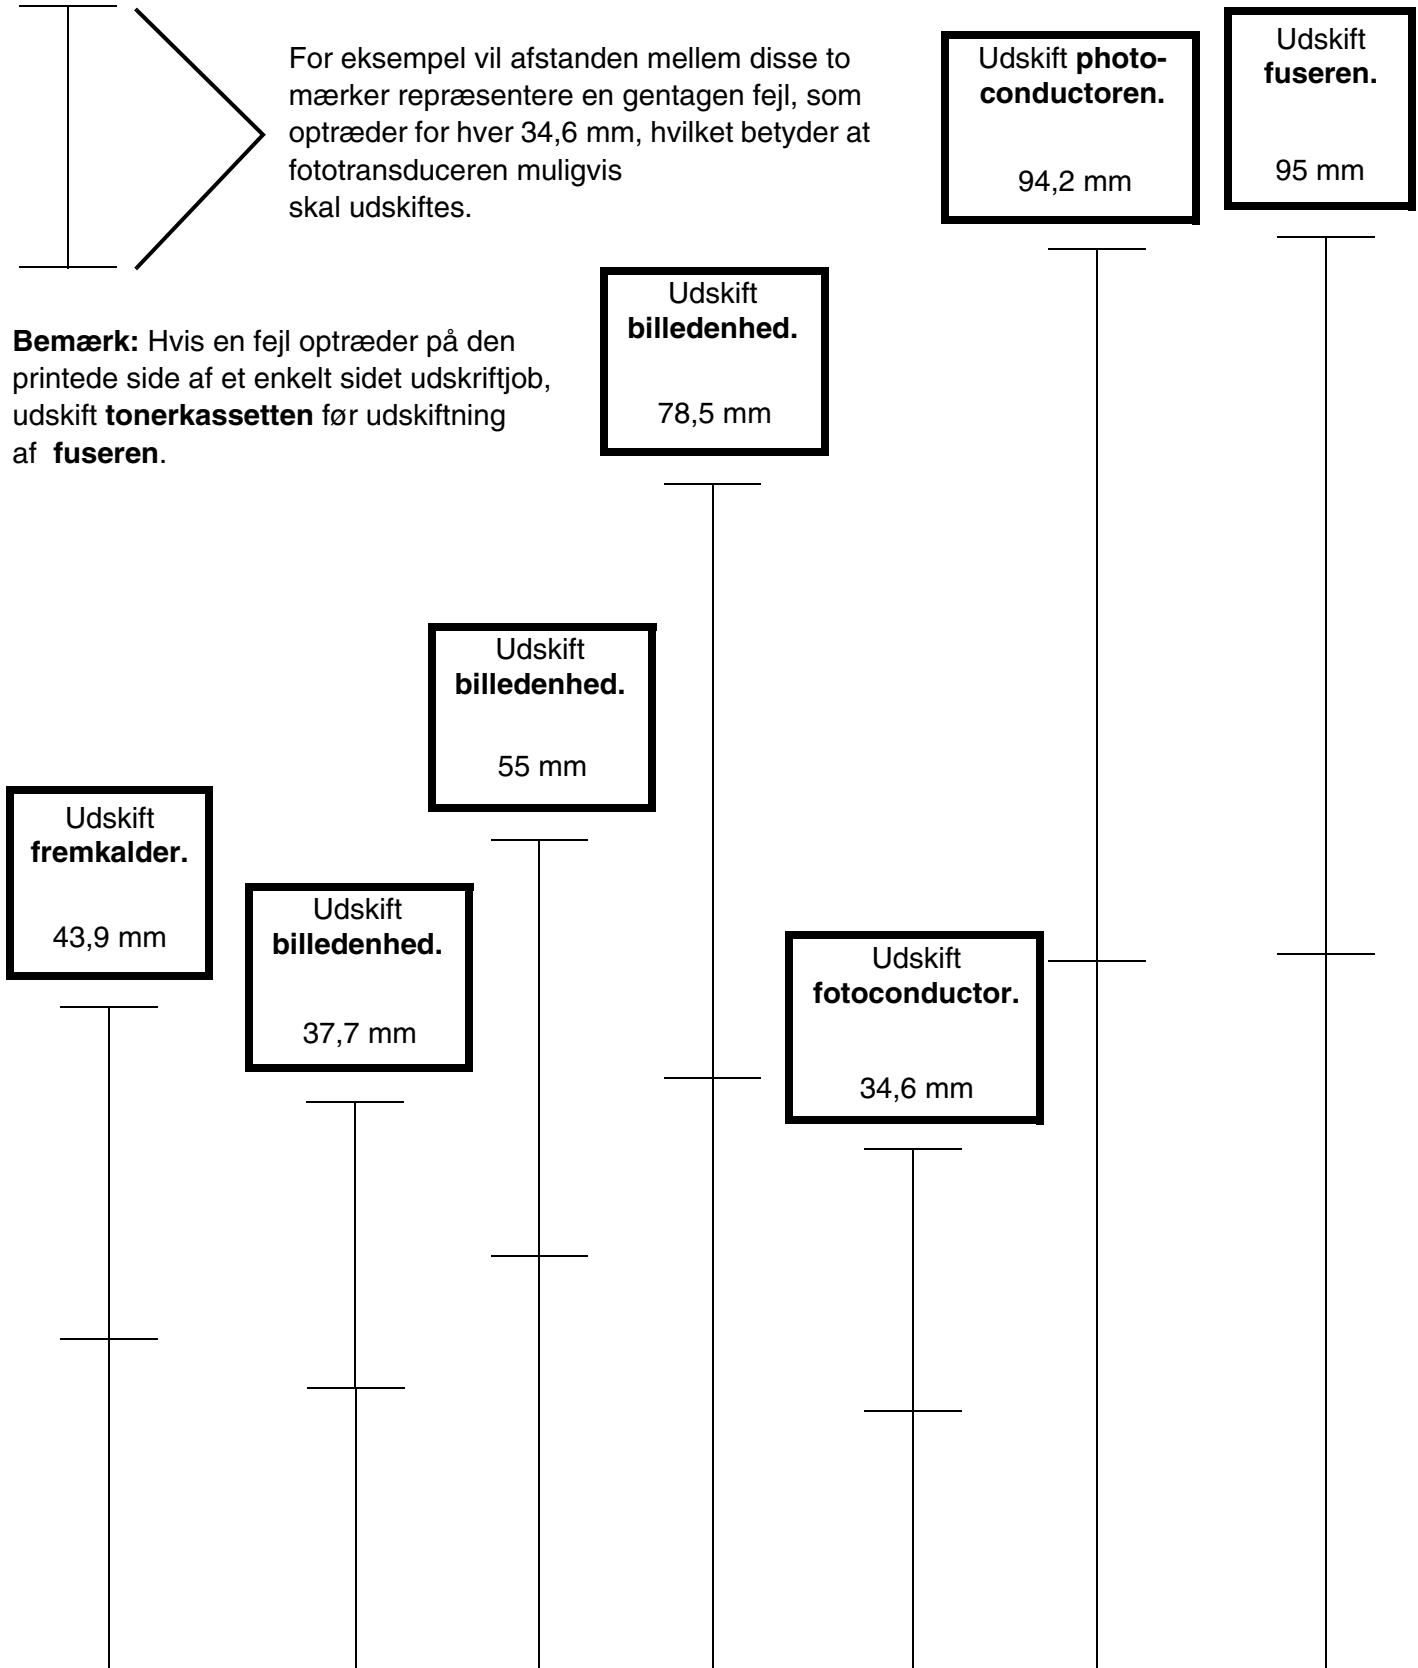
Sammenlign gentagne fejl på et udskriftsjob med mærkerne på en af de lodrette linjer. Den linje, der matcher fejlene i udskriftsjobbet, angiver, hvilken del, der er skyld i fejlen.

For eksempel vil afstanden mellem disse to mærker repræsentere en gentagen fejl, som optræder for hver 34,6 mm, hvilket betyder at fototransduceren muligvis skal udskiftes.

Bemærk: Hvis en fejl optræder på den printede side af et enkelt sidet udskriftsjob, udskift **tonerkassetten** før udskiftning af **fuseren**.
