התאם מערכת של פגמי הדפסה חוזרים במשימת הדפסה לסימנים על אחד מהקווים האנכיים. הקו המתאים ביותר לפגמים במשימת ההדפסה מציין איזה חלק מסוים עשוי להיות הגורם לפגם.

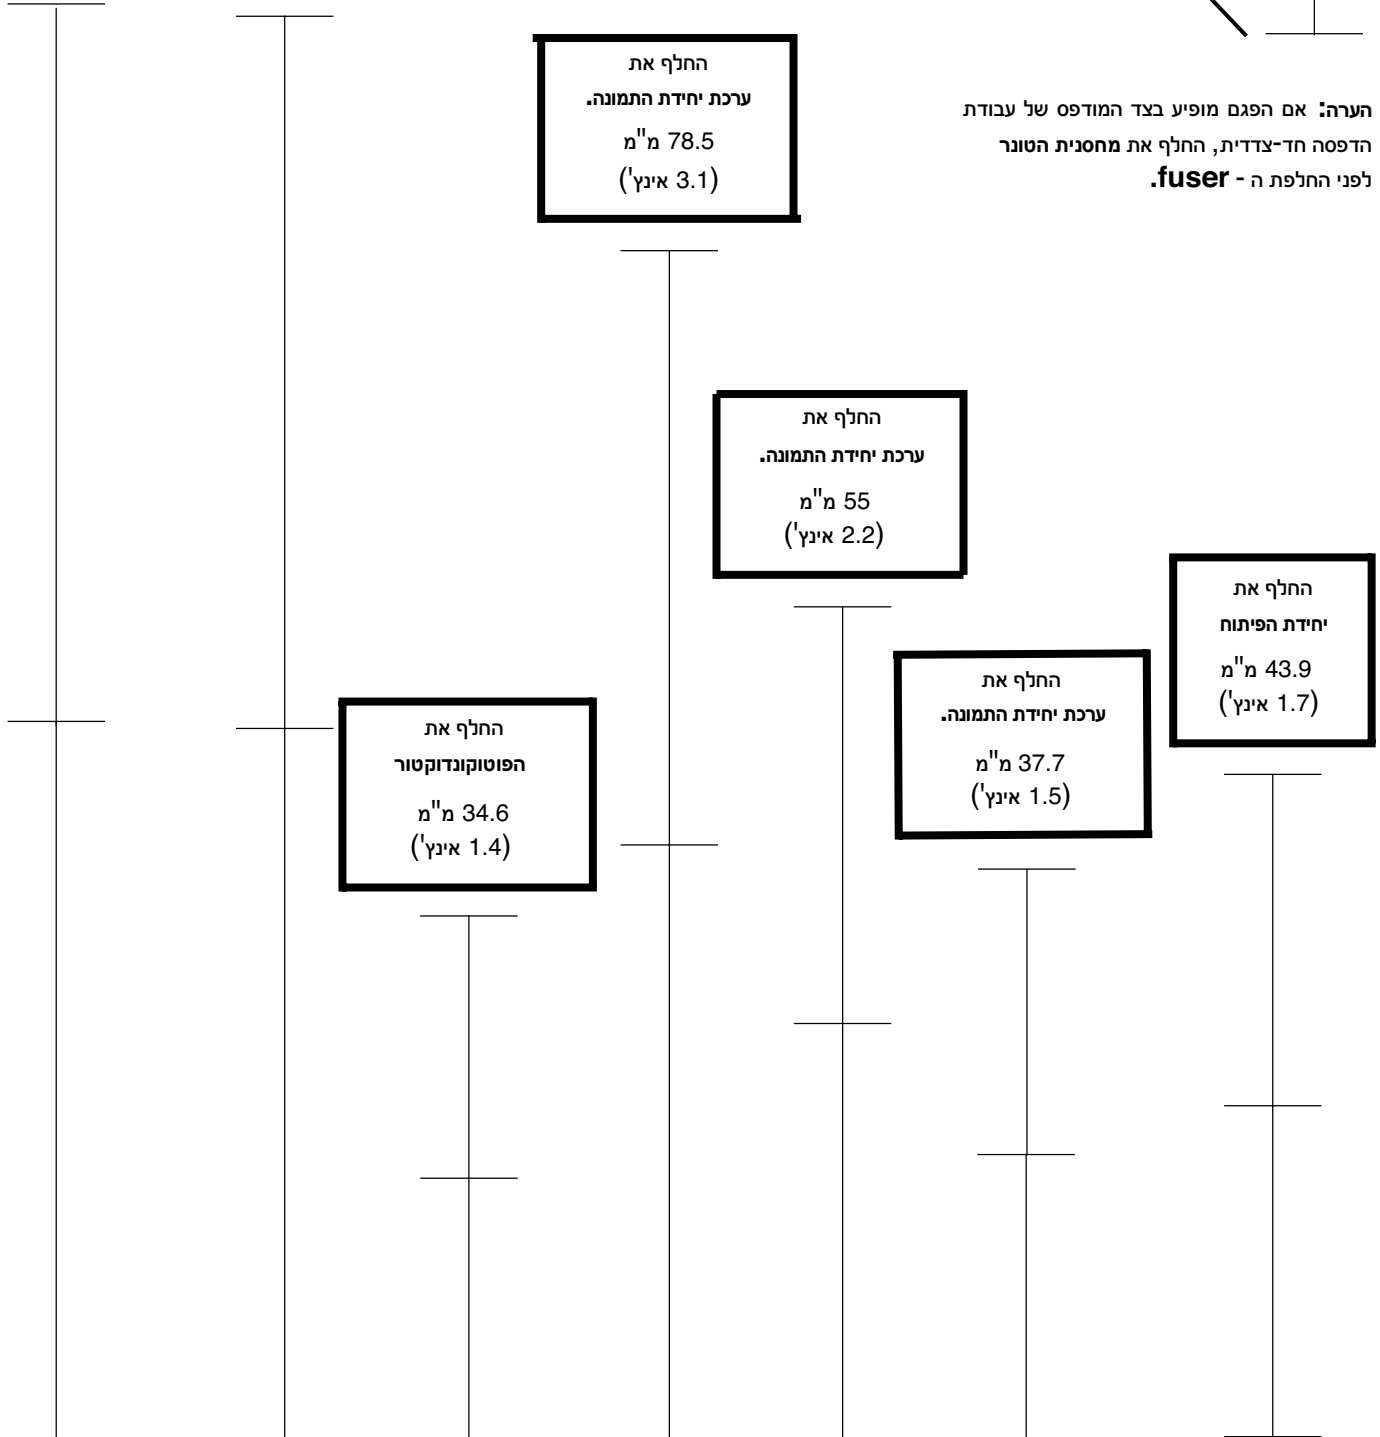
לדוגמה, המרחק בין שני הסימנים האלה מייצג פגם חוזר המתרחש בכל 34.6 מ"מ (1.4 אינץ'), ופירוש הדבר הוא שייטכן צורך להחליף את יחידת הפוטוקודוקטור.

החלף את ה- **fuser**.
95 מ"מ
(3.74 אינץ')

החלף את הפוטוקודוקטור
94.2 מ"מ
(3.71 אינץ')

החלף את ערכת יחידת התמונה.
78.5 מ"מ
(3.1 אינץ')

החלף את ערכת יחידת התמונה.
55 מ"מ
(2.2 אינץ')

החלף את יחידת הפיתוח
43.9 מ"מ
(1.7 אינץ')

החלף את הפוטוקודוקטור
34.6 מ"מ
(1.4 אינץ')

החלף את ערכת יחידת התמונה.
37.7 מ"מ
(1.5 אינץ')

הערה: אם הפגם מופיע בצד המודפס של עבודת הדפסה חד-צדדית, החלף את מחסנית הטונר לפני החלפת ה- **fuser**.
