Handleiding voor afdrukstoringen

Herhaalde storingen voor afmetingen

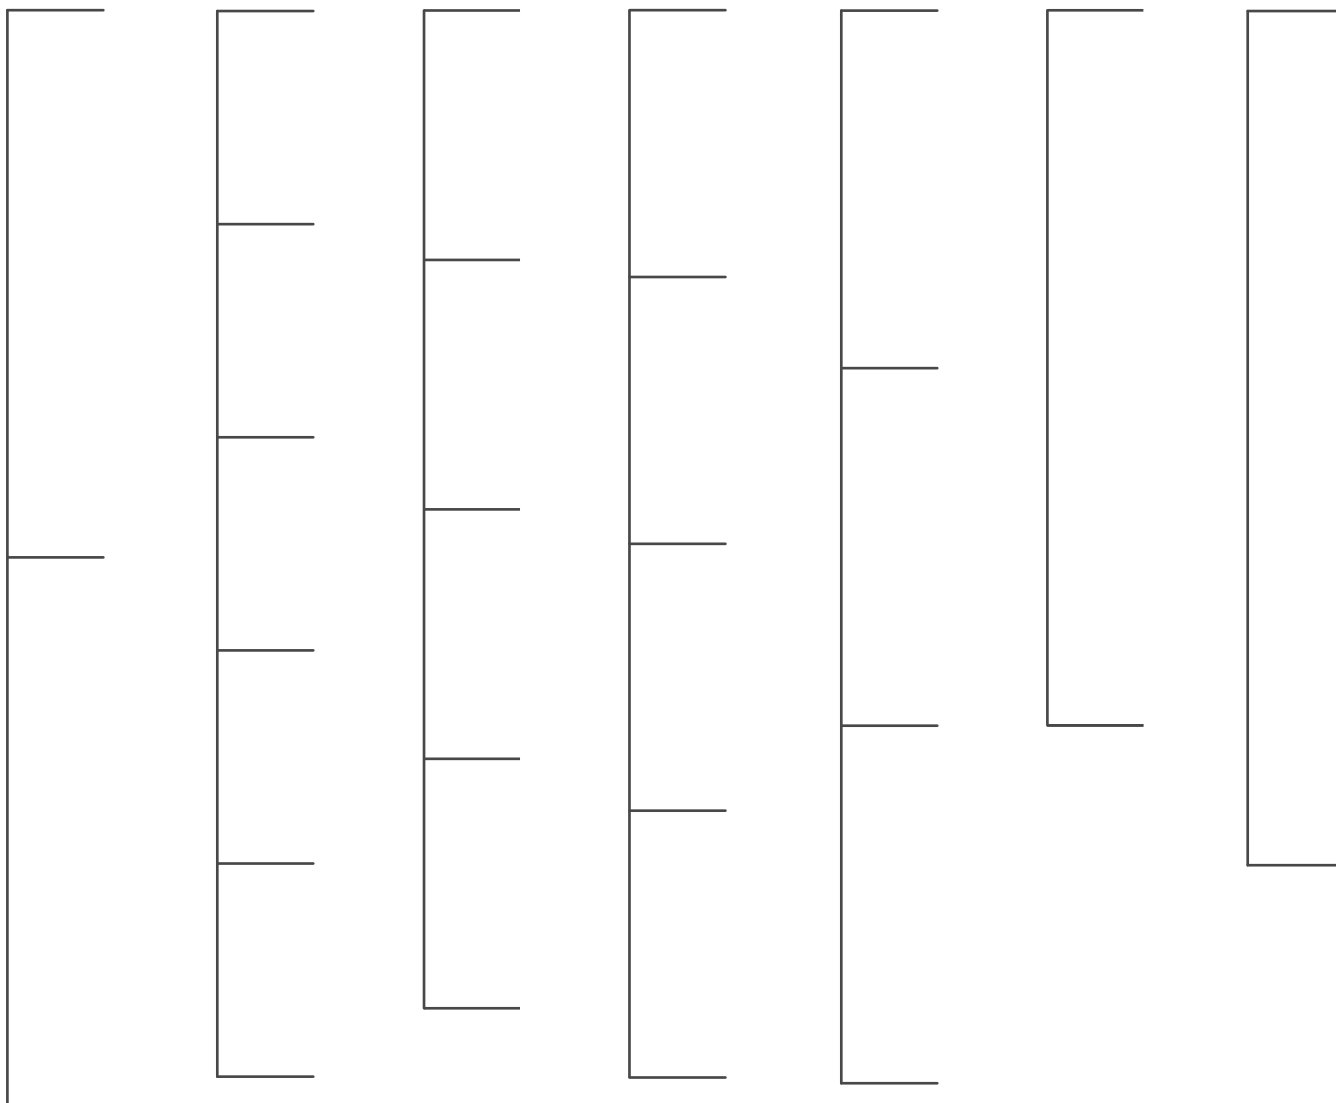
Vergelijk een reeks herhaalde storingen op een afdruk met de markeringen op één van de verticale lijnen. De lijn die het best overeenkomt met de storingen op de afdruk, geeft aan welk specifiek onderdeel de storing veroorzaakt.

72,4 mm
(2,85 inch)

28,3 mm
(1,11 inch)

33,0 mm
(1,30 inch)

35,3 mm
(1,39 inch)

47,4 mm
(1,87 inch)

94,8 mm
(3,73 inch)

113 mm
(4,45 inch)

Vervang de fotoconductoreenheid die bij de kleur hoort waarvoor dit defect geldt.

Vervang de tonercartridge die bij de kleur hoort waarvoor dit defect geldt.

Vervang het verhittingsstation als een van de herhaalde storingen wordt weergegeven op de afgedrukte pagina.
